Causas de Falhas em Bombas de Engrenagens

2 Causas e falhas em bombas de engrenagens

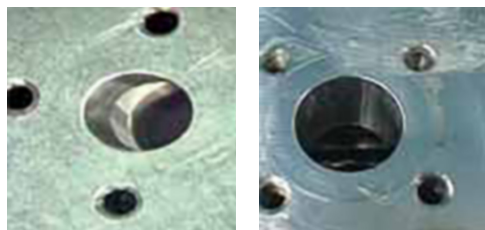
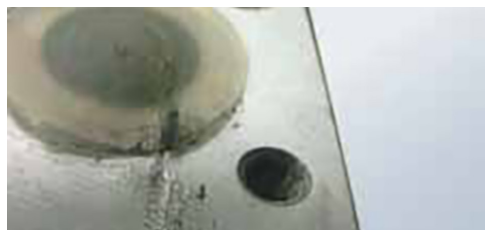
- ▲ Riscos e batidas na área de vedação dos pórticos da carcaça (pressão e sucção). Podem ocorrer erros durante a montagem do flange e/ou manuseio inadequado da bomba.
